混練型 WPC の屋外ばく露実験

(その1) ばく露5年目までの結果

OUTDOOR EXPOSURE EXPERIMENT ON WOOD PLASTIC COMPOSITES

Part 1 Progress up to the fifth year

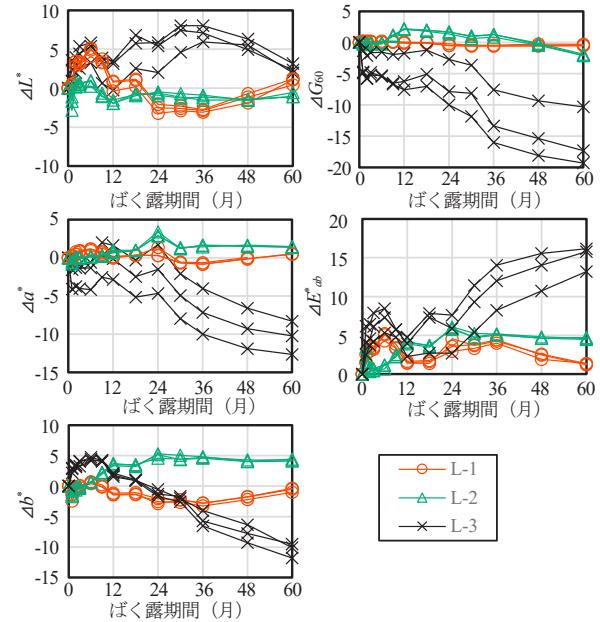
図2 ΔL^* , Δa^* , Δb^* , ΔG_{60} および ΔE^*_{ab} の推移

図2に ΔL^* , Δa^* , Δb^* , ΔG_{60} および ΔE^*_{ab} の推移を、図3にばく露期間60カ月における試験体の外観を示す。L-1はばく露開始から6カ月まで ΔL^* が増加している。これは、廃プラスチック類は主としてオレフィン系樹脂であり、Kiguchiら²⁾によって示されたような樹脂の白色化が起きたためと考えられる。6カ月以降は ΔL^* および Δb^* が減少しており、目視では、わずかに灰色化の傾向や微生物汚染とみられる黒色の汚れが確認された。L-2は Δa^* が12カ月頃から、 Δb^* が6カ月頃からそれぞれ増加しており、スチレン系樹脂の黄変の影響が考えられる³⁾。また、 ΔG_{60} が12カ月まで増加した後、減少しており、表面の劣化が起きている可能性がある。L-3は、 ΔL^* , Δa^* および Δb^* に増減が見られる。日射によるヤケに伴う濃色化や降雨による着色成分の流出による淡色化などの外観変化が連続的に起きたことが反映された。3年(36カ月)頃からはいずれも減少傾向となっているが、目視観察でも全体的な微生物汚染が確認されたことから、灰色化の段階になったと言える⁴⁾。一方、 ΔG_{60} は実験を通して減少傾向にあるが、目視観察では細かなひび割れが発生していることなどから、塗膜の減少とひび割れの影響と考えられる。

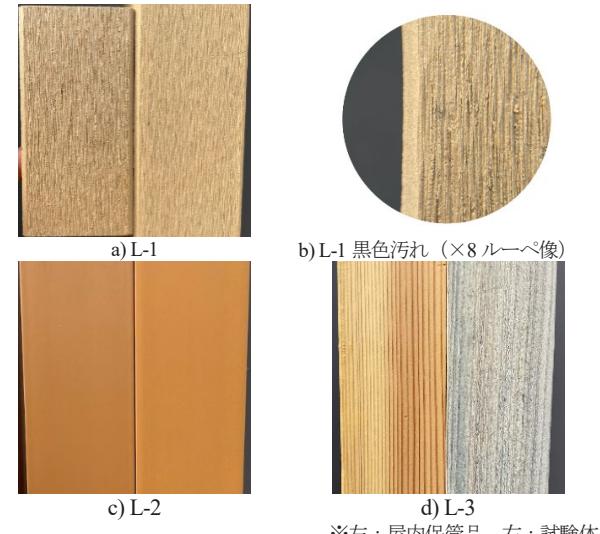
図3 ばく露期間60カ月における試験体の外観

L-1とL-2とを比較すると、色差 ΔE^*_{ab} に明確な差はないが、60カ月までの外観変化は同程度であるが、樹脂の違いに起因して ΔL^* , Δa^* , Δb^* および ΔG_{60} の傾向は異なる。L-1およびL-2は、L-3に見られる顕著な外観の変化はないものの色や光沢度に変化が見られ、より長期のばく露により耐候性が低下する可能性がある。

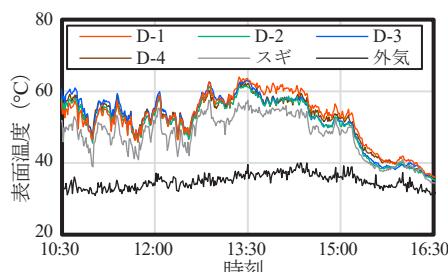
図5 表面温度の測定結果

図5に表面温度の測定結果を示す。参考として測定したスギを除いて、最高温度が60°Cを超えた。14:00前後にD-1の温度がやや高くなったものの、遮熱タイプであるD-2も含めて仕様による大きな差はなかった。

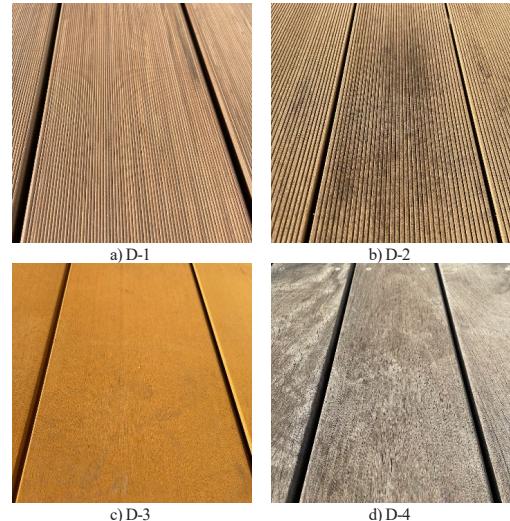
図6 各床板のばく露期間5年における外観

図6に各床板のばく露期間5年における外観を示す。立位での観察では、D-2に黒色汚れやクラックが、D-4に全体的な灰色化と割れが認められた。座位で観察すると、共通して塵埃等の付着が、D-1のリブの凹部に黒色汚れが、D-3に床板と同系色の粉体の付着が見られた。

以上の測定結果より, D-1は, 床板そのものの劣化はほぼなく, 汚れの付着や表面にカビが発生したことにより表面の濡れ性が大きくなつたと考えられる. D-2は, 表層にクラックが発生することで濡れ性や吸水性が大きくなり, また侵食されたと考えられる. D-3は, 濡れ性がわずかに大きくなつたものの吸水はなく, チョーキングなどごく表層のみの劣化と思われる. D-4は, 初期の濡れ性や吸水性が不明であるものの, 割れや風化により吸水性が高い状態となっている. 既往の研究⁵⁾では, 混練型WPCの耐水性は木粉の含有率や水との接触時間の影響を受けると報告されている. 今回対象とした製品の木粉含有率は把握できていないが, 劣化程度の差は木粉含有率の影響を受けている可能性がある. また, 水平部材としたことで, 図10のように降雨後の雨水が長期間表

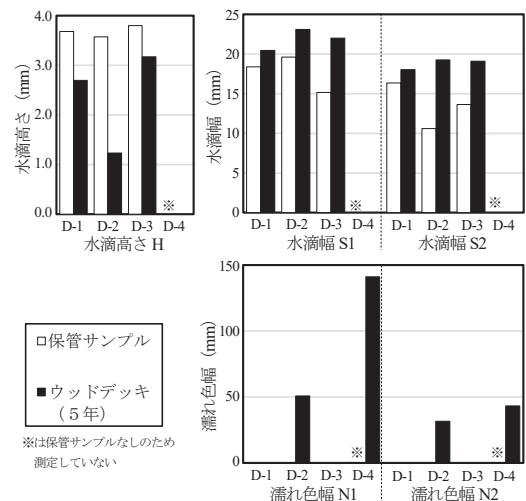
図8 水に対する性質の測定結果

図8に水に対する性質の測定結果を示す。混練型WPCであるD-1～3すべてにおいて、保管サンプルに対して水滴高さHは小さく、水滴幅S1, S2は大きくなつた。D-1およびD-3は、保管サンプル、ウッドデッキとともに濡れ色は観察されなかつた。D-2のウッドデッキは、濡れ色となつた範囲が水滴の広がつた範囲より広くなり、吸水が確認された。D-4については、水滴が出来ず、すべて吸水された。D-2はリブがあり長さ方向（リブ

方向)に沿って水が広がるため, 保管サンプルは, S1とS2の比が約1.8あるが, ウッドデッキでは幅方向(リブに垂直方向)にひび割れが起きており, 約1.2と比が小さくなつた. D-4は, 長さ方向に割れが発生しており, 割れに沿つて水が広がつたため, N1とN2の比が3を超えた.

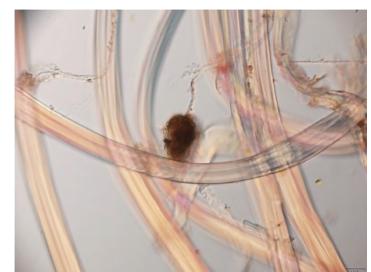
図7 顕微鏡像の例

図7に床板表面を拭き取った綿棒の顕微鏡像の例を示す。菌糸が認められ、培養によってもすべての床板にカビの発育が確認された。培地による差は認められなかった。

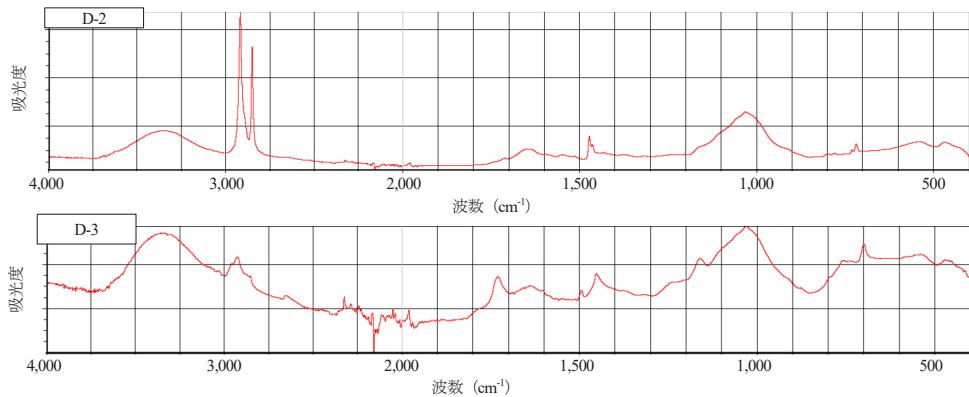
図9 付着物のFT-IRの結果

図9に付着物のFT-IRの結果を示す. D-2では, 3,000~2,800 cm⁻¹, 1,460 cm⁻¹, 720 cm⁻¹付近にピークが見られる. 廃プラスチック類の主要な樹脂であるポリエチレンと考えられる. D-3では, 3,000 cm⁻¹, 1,500 cm⁻¹, 700 cm⁻¹付近にスチレン系樹脂と思われるピークが確認された. また, D-2, D-3に共通して, 1,000 cm⁻¹にセルロース由来と考えられるピークが見られる. D-2, D-3ともに付着物には, それぞれの混練型WPCに含まれる樹脂や木粉が含まれており, それらはチョーキングやひび割れ等により脱離したものと考えられる.

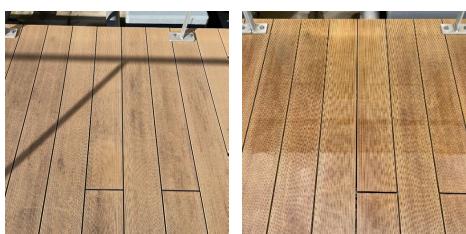
図10 晴天時(乾燥状態)と降雨後のウッドデッキ

面に残ることでより劣化が進行しやすい環境にあると言える. 5年目まではおよそ D-4≥D-2>D-3>D-1の順に劣化が大きいと考えられる.
