# 洪水時における免震建物の浸水対策に関する実験的研究

## EXPERIMENTAL STUDY ON FLOOD PROTECTION MEASURES FOR BASE-ISOLATED BUILDINGS DURING FLOODS

To control inundation of the base-isolation layer through the slit during flooding, we developed a flood protection measure using waterproof rubber, and conducted experiments to verify its waterproofing performance. In this method, the lower part of the rubber is fixed to the side of the rising wall, whereas the upper part is kept in contact with the lower section of the seismic isolation apron, thereby suppressing external water intrusion. To verify the waterproofing performance of the rubber, we conducted experiments using specimens simulating both straight and corner sections of the base-isolation layer.

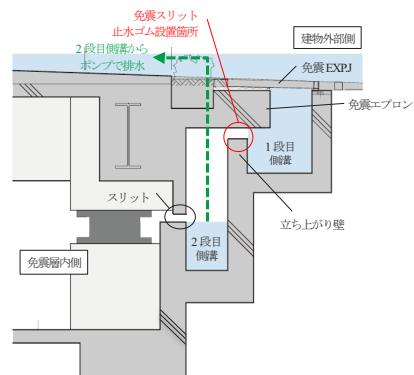
図1 免震スリット部の概要

浸水対策を行う免震スリット部の概要を図1に示す。建物外部と免震層の間に2つの側溝を設けることを想定しており、それらの側溝間の立ち上がり壁上面と免震エプロン下面の間が免震スリットとなる。洪水時はまず1段目の側溝に水が溜まり、満水になると水が免震スリットを通って2段目側溝に流れ、その後、2段目側溝も満水になると免震層内へ浸水する。本報では、免震スリット部に水門で採用されている止水ゴムを設置し、なおかつ、2段目側溝に排水ポンプを設けることで免震層内への浸水を抑制する計画とする。

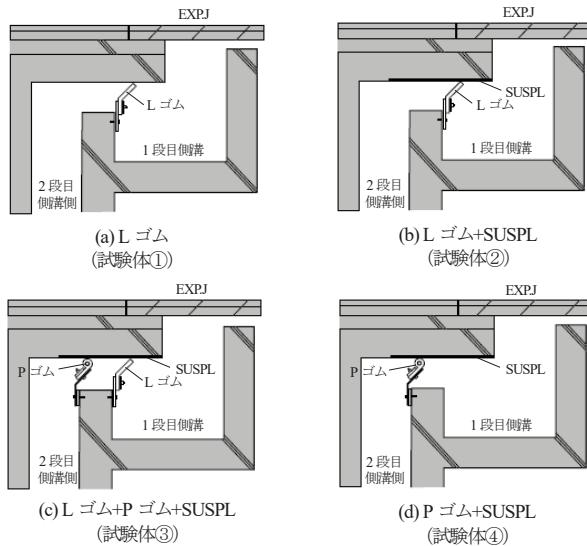
図2 止水ゴムの形状および実験ケース

止水ゴムの形状および実験ケースを図2に、止水ゴム取付部の詳細を図3、写真1にそれぞれ示す。止水ゴムにはLゴムあるいはPゴムを用いた。免震スリット高さは50mmとした。止水ゴムの下部を立ち上がり壁側面に固定し、上部は免震エプロン下部に密着させることで、外部からの浸水を抑制する仕組みとなっている。ゴム密着部のコンクリートの不陸による漏水が懸念されたため、ステンレスプレート（以降、SUSPLと表記）を設置した漏水対策仕様（図2（b）、（c）、（d））を含む4ケースについて実験を実施した。

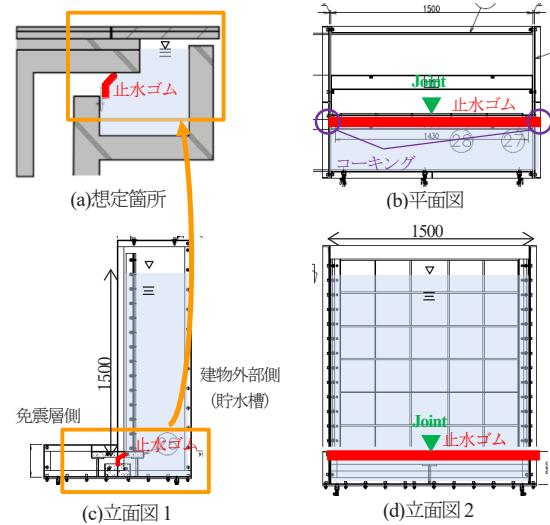
図4 直線部試験体

試験体の概要を図4、図5に示す。試験体は上述した浸水対策の一部箇所を模擬した免震スリット部と止水ゴム（Lゴム、Pゴム）、および建物外部の浸水状況を模擬して水を貯めるための貯水槽で構成されている。建物全周に浸水対策を行うことを想定し、試験体は直線部とコーナー部の2種類とした。また、建物全周にゴムを設置するには一定の長さ毎にゴムを接合する必要があるため、試験体にもジョイント部を設けた（図中の▼Joint表示の箇所、止水ゴム同士を接着剤により接合）。実験ケースをまとめて表1に示す。また、試験体全景を写真2、写真3に示す。

なお、Lゴム・Pゴムは鉛直方向の自由長に対して免震エプロン下面に約4mm押さえ付けるように部材高さを設計した。また、実施工では止水ゴムは連続して設置するために途切れる事はないが、本実験では試験体の都

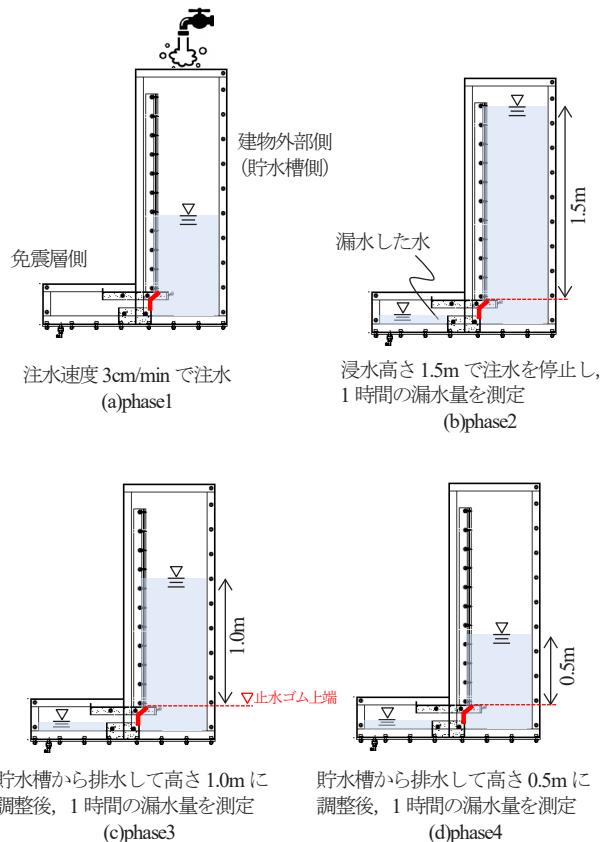
図6 実験方法

実験方法を図6に示す。貯水槽上部に注水用ホースを設置し、貯水槽に設定した浸水高さまで水を貯め、止水ゴムから漏出した水は免震層側の下部に設けた排水口からホースをつないでタンクに貯めるようにした。

止水性能の確認は単位時間当たりの漏水量を測定することにより行った。浸水高さは、各実験ケースとも止水ゴムの上端から1.5m、1.0m、0.5mの3種類とした（写真6～写真8）。なお、写真のリボンテープは貯水槽底からの高さを示しているが、浸水高さは止水ゴム上端からの高さを示すため、写真ではリボンテープの1.65m、1.15m、0.65mの高さが設定浸水高さとなる。また、注水量を確認するため、貯水槽への注水用ホースには流量計を設置した。免震層側で漏水した水の重量を測定するため、免震層側のタンク下部に荷重計を設置した（写真9）。

実験の具体的な手順は、注水速度3cm/min（想定水深0.5～2.0m）<sup>3)</sup>で1.5mの高さまで貯水槽に注水した後、1時間放置し、免震層側で漏水した水の重量を測定した。

次に、貯水槽から排水して浸水高さを1.0mに調整し、1時間の漏水量を測定した。同様に再度排水して浸水高さを0.5mに調整し、1時間の漏水量を測定した。なお、貯水槽の水位が漏水によって設定浸水高さよりも1cm以上低下した際には、適宜注水することで水位を概ね一定に保った。

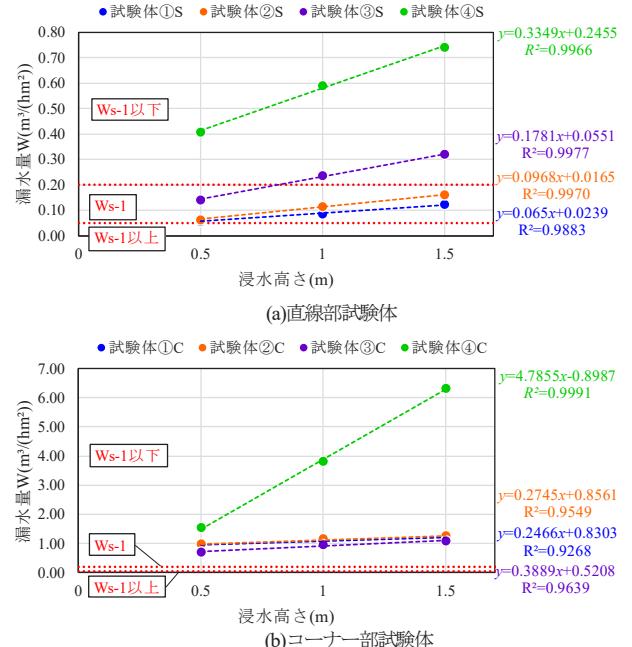
図7 浸水高さに対する1時間漏水量

直線部試験体およびコーナー部試験体における、浸水高さに対する1時間漏水量の測定結果を図7に示す。同図には各浸水高さ3点のプロットに対して、線形の近似線とその決定係数  $R^2$ を併記した。なお、各実験ケースにおける具体的な漏水状況は附録Aに示す。

試験体①S (Lゴム\_SUSPLなし) および試験体②S (Lゴム\_SUSPLあり) の漏水量は特に少なく、JIS等級でWs-1相当の性能を有することが確認できた。また、試験体①Sの方が試験体②Sよりも漏水量は小さくなり、SUSPLがない方が止水性能は高くなる結果となった。一方で、試験体③S (Lゴム+Pゴム\_SUSPLあり) は試験体②Sの約2.0倍、試験体④S (Pゴム\_SUSPLあり) は試験体②Sの約4.6倍の漏水が生じ、Lゴムの止水性能はPゴムよりも優れていると考えられる結果であった。

試験体①C～④Cのいずれも止水性能はWs-1以下となり、コーナー部は直線部よりも漏水量が増加する結

果となった。わずかな差ではあるが、直線部と同様にSUSPLなしの試験体①CがSUSPLありの試験体②Cよりも止水性能は高くなった。また、Lゴム+Pゴムの試験体③Cは最も止水性能が高くなった。一方で、Pゴム単体の試験体④Cの漏水量は他のケースに比べて極めて多く、Pゴムのコーナー部の止水性能はLゴムと比べて大きく劣る結果となった。

図7のいずれの実験ケースにおいても、浸水高さが高いほど漏水量が多くなっており、決定係数  $R^2$ が0.92以上と非常に高いことから浸水高さと漏水量には概ね線形の関係があることが確認された。この結果を用いて、漏水量を浸水高さから近似線による外挿によって予測が可能であることが確認された。

立ち上がり壁上端から0m～0.05mの浸水高さ時の越流量（単位を  $m^3/(hm^2)$  に変換）を図9に示す。浸水高さが0.05mのとき越流量は  $1266m^3/(hm^2)$  となる。止水ゴムがある漏水量は、図7において最も漏水量が多い試験体④Cの浸水高さ1.5mで  $6.3m^3/(hm^2)$  であり、止水ゴムによって2段目側溝への漏水量が99.5%以上低減されており、止水ゴムの止水性能が非常に高いことが示された。

実建物を想定した漏水量の試算結果を図10に示す。想定する建物の免震層は1辺50mの正方形平面とし、止水ゴムの長さは全周で200mとする。免震スリット高さは0.05m、浸水高さは1.5mとし、止水ゴムにはLゴムを用いる想定とした。ただし、上述した止水ゴム端部一試験体壁間のコーティングによる漏水量にばらつきがあるため、安全側の評価として図7のLゴムを用いた試験体①～③の中で最大の漏水量を用いることとし、直線部は試験体③Sの  $0.32m^3/(hm^2)$ 、コーナー部は試験体②Cの  $1.25m^3/(hm^2)$  の漏水量を用いた。漏水量の計算は安全側

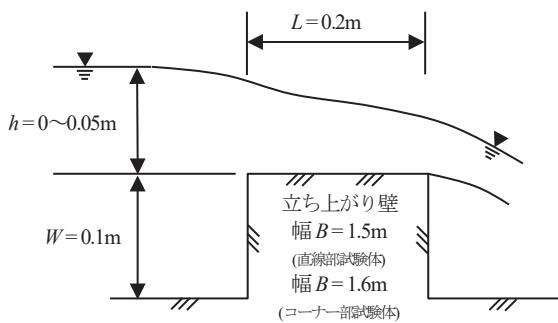
図8 長方形堰の越流量の諸元

止水ゴムによる止水性能を検証するため、止水ゴムがない状態における漏水量を、長方形堰の越流量 (Govinda Rao and Muranlidharの式)<sup>5)</sup>を用いて算出した。Govinda Rao and Muranlidharの式による免震層側に流入する越流

量  $Q$  ( $m^3/s$ ) を式(1)に、諸元を図8に示す。なお、免震スリットの形状を考慮すると、この式を適用できる範囲は立ち上がり壁上端から0m～0.05mの浸水高さのみである。

$$Q = CBh^{3/2} \quad (1)$$

$$C = 1.642(h/L)^{0.022}; 0 < h/L \leq 0.1 \quad (1a)$$

$$C = 1.552 + 0.083(h/L); 0.1 < h/L \leq 0.4 \quad (1b)$$

$$C = 1.444 + 0.352(h/L); 0.4 < h/L \leq (1.5 \sim 1.9) \quad (1c)$$

$$C = 1.785 + 0.237(h/W); (1.5 \sim 1.9) \leq h/L \quad (1d)$$

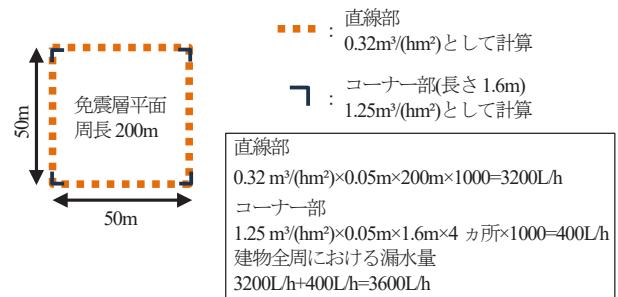
図10 想定建物全周における漏水量の試算

の評価として、まず全周長さを直線部として評価し、そのうえでコーナー部の漏水量を加算した。

このとき、建物全周における漏水量は  $3600L/h$  となり、全周の開口面積で除すと  $0.36m^3/(hm^2)$  になる。これはJIS等級ではWs-1以下になるが、2段目側溝に設ける排水ポンプとして  $100L/min$  ( $6000L/h$ ) 仕様1台で十分に排出可能なレベルであり、止水ゴムと排水ポンプの組み合わせにより2段目側溝から免震層内への浸水を防止できると考えられる試算結果となった。

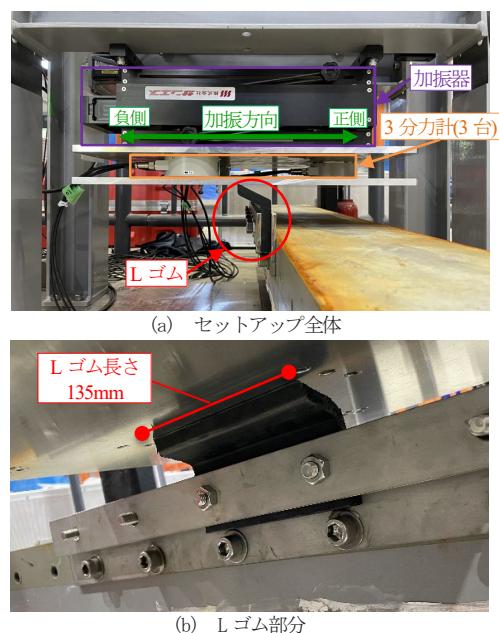
写真12 Lゴム加振実験セットアップ

加振実験のセットアップを写真12に示す。外周フレー

ムに加振器を取り付け、さらに加振器に3分力計を介してSUSPLを取り付けた。Lゴムは下部を固定し、上部をSUSPLに密着させた。加振器によってSUSPLを加振し、3分力計によってLゴムによる摩擦力を測定した。また、SUSPLの変位をレーザー変位計により測定した。なお、加振器の能力の都合上、Lゴムの長さは135mmとした。

加振は免震層周期を想定し、周期4秒の正弦波加振とした。振幅は加振器の可動範囲により±約50mmとした。また、LゴムのSUSPLへの押え付け量は実際と同じ4mmの他、2mmと6mmの計3ケースとした。

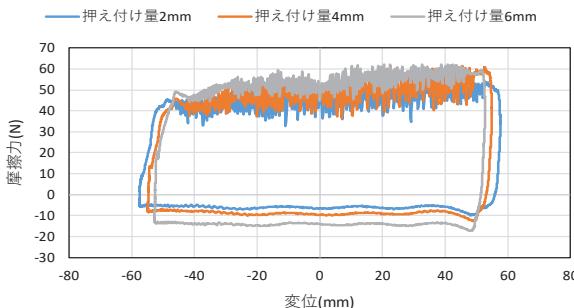
図11 加振実験によるLゴムの荷重変位関係

加振試験によるLゴムの荷重変位関係を図11に示す。SUSPLが負側から正側に移動する場合はSUSPLに密着したLゴムの先端が引っ掛かる向きであり、摩擦力に若干の乱れが生じたものの最大摩擦力は押え付け量により56N～62N程度であった。SUSPLが正側から負側に移動する場合はLゴムの抵抗は小さく、最大摩擦力は10N～17N程度であった。

実験で用いたLゴムは長さ135mmであるため、5.2節と同様の1辺50mの免震層として最大摩擦力を換算すると表3となる。なお、1辺50mの正方形平面の建物を想定すると、建物の対辺に向きが反対のLゴムが取り付くことになるため、正負の最大摩擦力の絶対値和が建物2辺に作用する最大摩擦力となる。また、Lゴムに沿う方向（写真12の直交方向）の摩擦力について、加振試験は行っていないがLゴムの先端が引っ掛かる向きの加振時に比べると摩擦力は小さいと想定されるが、ここでは安全側の評価として上記の加力方向に正対する建物2辺の最大摩擦力（正負の最大摩擦力の絶対値和）を2倍した値を建物全周におけるLゴムの摩擦力として試算した。施工誤差を考慮して押え付け量が6mmであったとしてもLゴムから建物へ作用する最大摩擦力は59.0kNとなる。

この規模の免震層のせん断力を10000kN程度と仮定するとLゴムによる摩擦力は極めて小さく、免震層の動きを阻害するような摩擦力は生じないことが確認された。

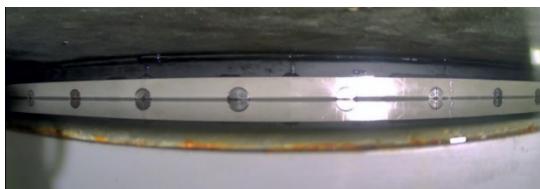
写真A1 試験体①S の漏水状況

Lゴムとエプロン下部の間から漏水が見られた。また、ボルト穴からの滲み出すような漏水も見られた。

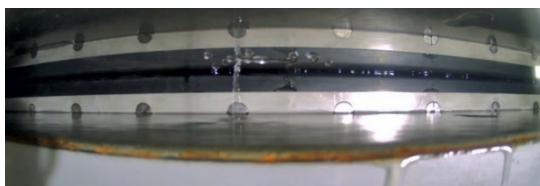
写真A2 試験体②S の漏水状況

試験体①S (Lゴム\_SUSPLなし)と漏水箇所は同様だが、Lゴムジョイント部とエプロン下部の間からの漏水量が試験体①Sよりも多く見られた。

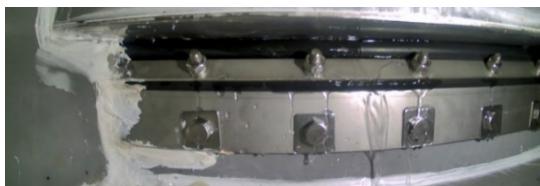
写真A4 試験体④S の漏水状況

主な漏水箇所は試験体③Sと同様であったが、Pゴム端部からの漏水量は試験体③Sよりも多かった。

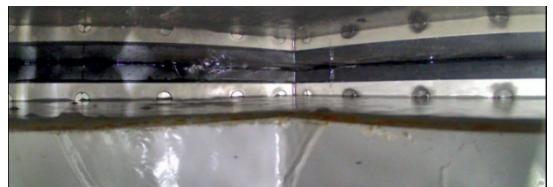
写真A6 試験体②C の漏水状況

試験体①Cと同様の漏水状況であった。

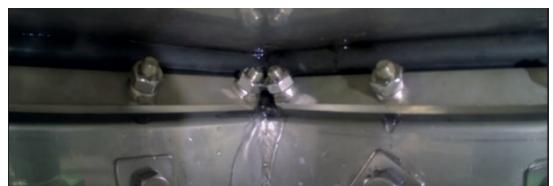
写真A7 試験体③C の漏水状況

コーナー部においてPゴムとエプロン下部の間からの漏水も見られたが、主な漏水はPゴムと取付プレートの間から生じた。

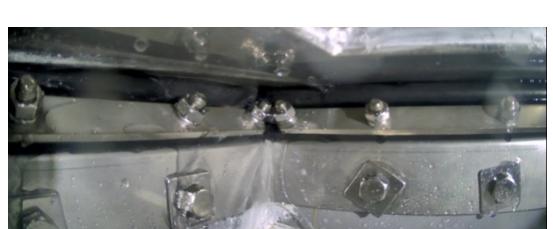
写真A8 試験体④C の漏水状況

Pゴムと取付プレートの間、および、Pゴムとエプロン下部の間から漏水が見られ、漏水の勢いは全ケースの中で最も激しかった。
