混練型 WPC の屋外ばく露実験

(その1) ばく露5年目までの結果

OUTDOOR EXPOSURE EXPERIMENT ON WOOD PLASTIC COMPOSITES

Part 1 Progress up to the fifth year

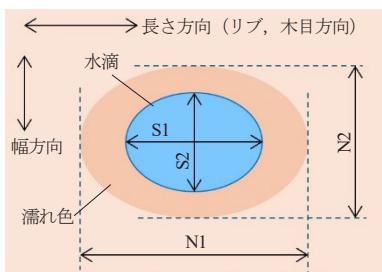
図4 水に対する性質の評価における測定位置

表4に測定項目を示す。表面温度は、床板表面にT熱電対をOPPテープで張り付け測定した。参考として、イペより密度の低いスギ板（厚30.0 mm）についても同様に測定した。床板表面を立位および座位で観察した。床板表面を清掃後、検査用の綿棒を用いて100×100 mmの範囲を拭き取り、顕微鏡観察後、ポテトデキストロース寒天培地およびM40Y培地に接種して培養することでカビの有無を確認した。床板表面の水に対する性質を評価するため、床板表面に0.5 mlの水を滴下し、1分後の水滴高さ（H）、床板の木目方向および木目垂直方向の水滴幅（図4 S1, S2）または濡れ色幅（図4 N1, N2）を測定した。混練型WPC（D-1～D-3）については、比較として恒温恒湿室（20°C, 60%RH）で保管していたサンプルも同様に測定した。D-2およびD-3について、外観観察で各々のウッドデッキ由来と思われる付着物が認められたことから、ペーパータオルを用いて床板表面を拭き取ることで表面の付着物を採取し、FT-IRによって成分を分析した。

方向)に沿って水が広がるため, 保管サンプルは, S1とS2の比が約1.8あるが, ウッドデッキでは幅方向(リブに垂直方向)にひび割れが起きており, 約1.2と比が小さくなつた. D-4は, 長さ方向に割れが発生しており, 割れに沿つて水が広がつたため, N1とN2の比が3を超えた.
